# 监测报告

报告编号: HB60222000334

项目名称: 贵州轮胎股份有限公司 2022 年废气监测

委托单位: 贵州轮胎股份有限公司

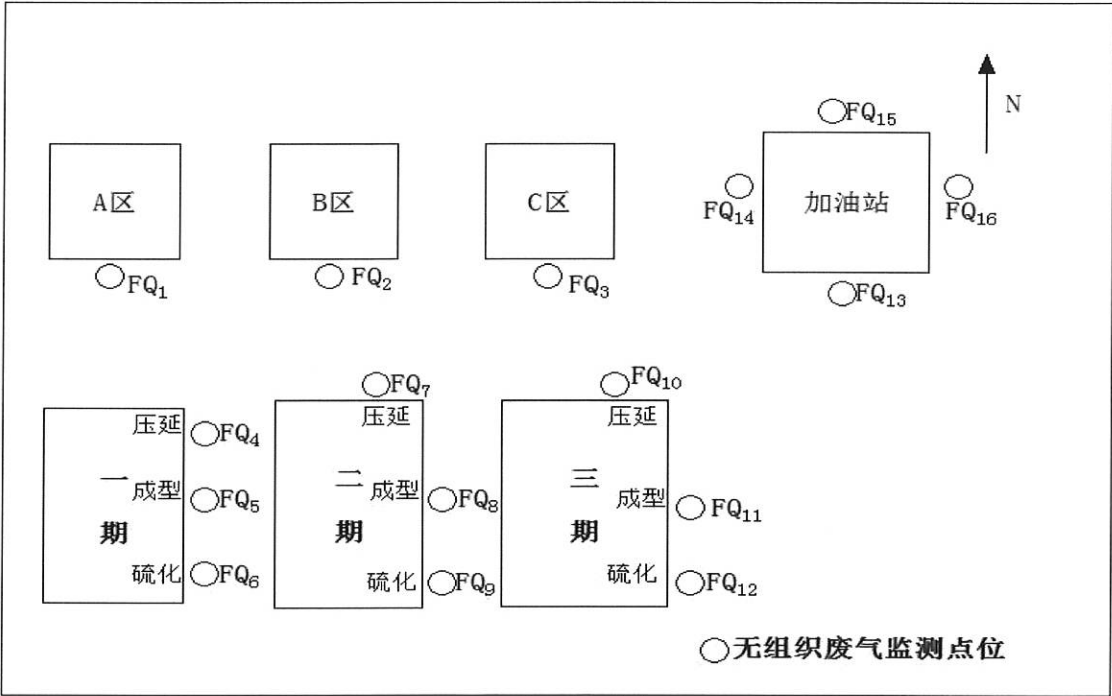
图3-1 监测布点图

废气监测布点、监测时间及频次、监测项目见表 3-1，见图 3-1 所示。

监测布点	监测项目	监测时间及频次
A 区大门 FQ <sub>1</sub>	非甲烷总烃、 气象参数（气温、气压、风向、风速、相对湿度）	2022 年 04 月 21 日， 3 次/天，监测 1 天
B 区大门 FQ <sub>2</sub>		
C 区大门 FQ <sub>3</sub>		
一期压延大门 FQ <sub>4</sub>		
一期成型大门 FQ <sub>5</sub>		
一期硫化大门 FQ <sub>6</sub>		
二期压延大门 FQ <sub>7</sub>		
二期成型窗外 FQ <sub>8</sub>		
二期硫化窗外 FQ <sub>9</sub>		
三期压延大门 FQ <sub>10</sub>		
三期成型大门 FQ <sub>11</sub>		
三期硫化窗外 FQ <sub>12</sub>		
加油站南面 FQ <sub>13</sub>		
加油站西面 FQ <sub>14</sub>		
加油站北面 FQ <sub>15</sub>		
加油站东面 FQ <sub>16</sub>
